# CF-24

LÍNEA  
CÉSPOL  
FREGADERO

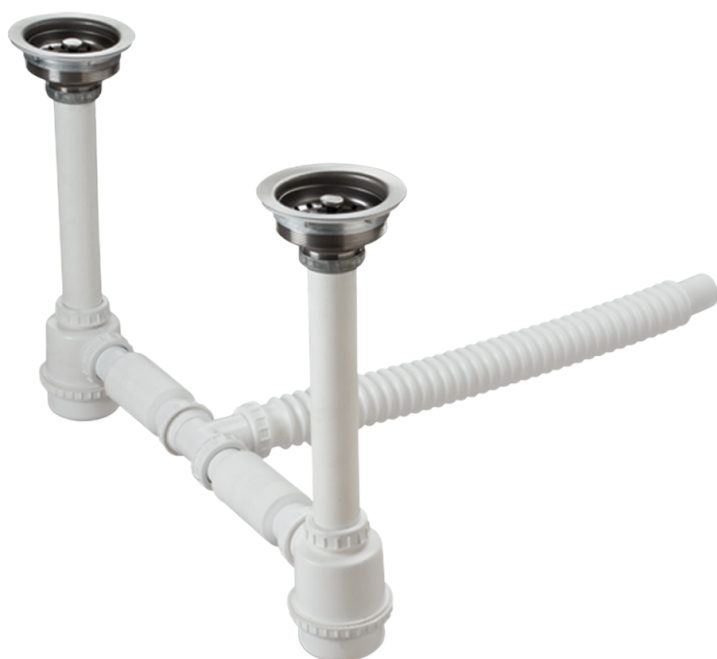
El agua pasa desde la contracanasta hasta el cuerpo del céspol con registro, durante el traslado en el cuerpo del bote ocurre una separación de sólidos y líquidos, ya que gran parte de los desechos sólidos se quedan en el cuerpo del bote y el agua sigue su curso por el tubo flexible hacia el desagüe.

Gracias al diseño del céspol la limpieza de este es más fácil porque puedes abrir el fondo del cuerpo del bote sin necesidad de desarmar o desconectar el céspol; retiras los residuos y evitas que se tape el céspol.

Bote grande doble Tarja Tubo flexible 21" con Tubo Ceja 10" CON Contracanasta Metálica

- 2 Botes Grandes de  $\varnothing 3"$  para Céspol Fregadero
- 3 Tubos Flexibles de 21"
- 2 Tubos Ceja de 10"
- Tubo T
- 2 Contracanastas Metálicas
- 2 Canastillas para Contracanasta
- 2 Tapas Roscadas para Bote Grande de  $\varnothing 3"$
- 11 tuercas de Sujeción
- 13 Empaques de Sello
