# CF-05

LÍNEA  
CÉSPOL  
FREGADERO

Bote grande tubo flexible 9.5" con  
Tubo Ceja 4" SIN cubierta  
metálica

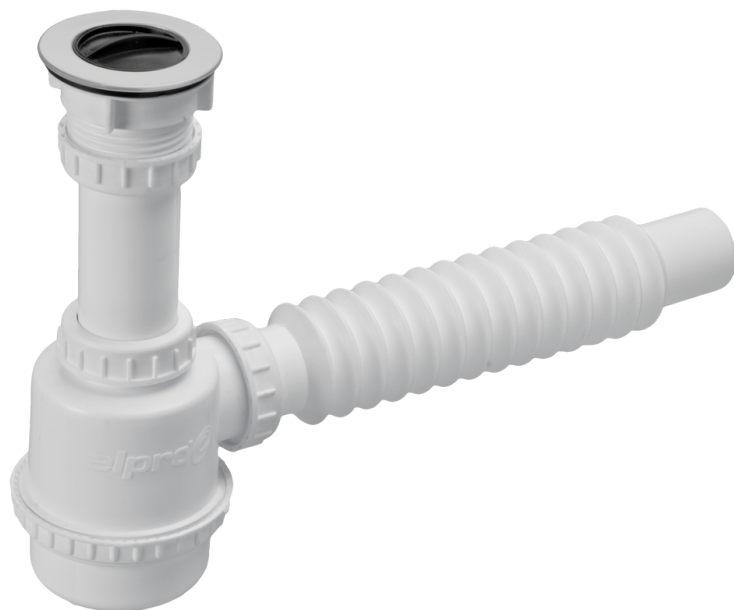
El flujo de agua ingresa al cuerpo del bote, donde se realiza la separación física de sólidos y líquidos. Los sólidos quedan retenidos en el interior del cuerpo, mientras que el líquido continúa su recorrido a través del tubo flexible hacia el desagüe.

El diseño del céspol permite acceso directo al cuerpo del bote para su limpieza, sin necesidad de desmontar ni desconectar el sistema. Esto facilita la remoción de residuos acumulados y previene obstrucciones en la línea de desagüe.

- Botes Grande de ø3" para Céspol Fregadero
- Tubos Flexible de 9.5"
- Tubos Ceja de 4"
- Contra Fregadero
- Tapa Roscada para Bote Grande
- Tuerca para Contra Fregadero
- Tubo Flexible y 2 para Tubo Ceja
- Empaque de Sello para Tubo Flexible, Tubo Ceja, Tapa Roscada y Contra Fregadero
