# CF-06

LÍNEA  
CÉSPOL  
FREGADERO

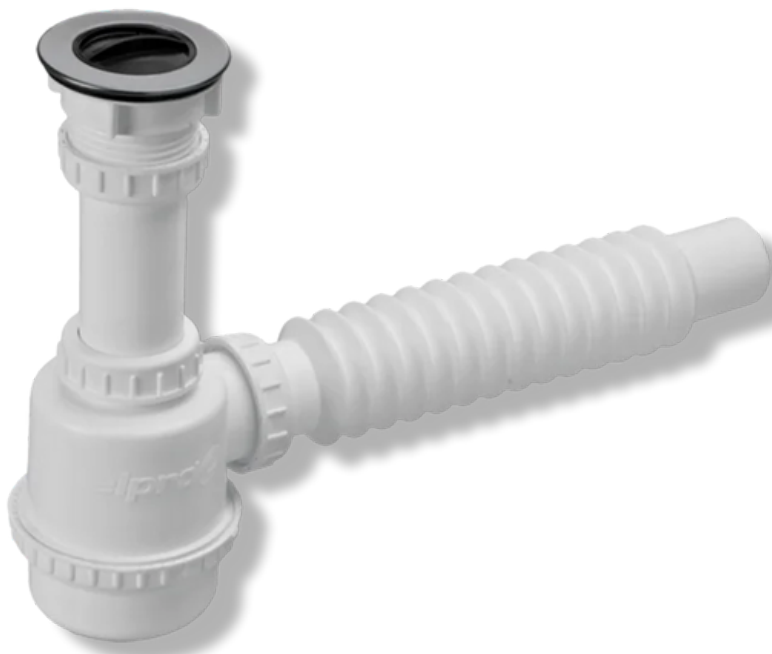
El agua pasa desde el contra para lavabo hasta el cuerpo del bote, durante el traslado en el cuerpo del bote ocurre una separación de sólidos y líquidos, ya que gran parte de los desechos sólidos se quedan en el cuerpo del bote y el agua sigue su curso por el tubo flexible hacia el desagüe.

Gracias al diseño del céspol la limpieza de éste es más fácil porque puedes abrir el cuerpo del bote sin necesidad de desarmar o desconectar el céspol; retiras los residuos y evitas que se tape el céspol.

Bote Grande Tubo Flexible de 9.5"  
CON Tubo Ceja 4" CON Cubierta  
Metálica

- Bote Grande de  $\varnothing 3"$  para Céspol Fregadero.
- Tubo Flexible de 9.5"
- Tubo Ceja de 4".
- Contra Fregadero.
- Tapón para Contra Fregadero.
- Tapa Roscada para Bote Grande.
- Tuerca para Contra Fregadero, Tubo Flexible y 2 para T. Ceja.
- Empaque de Sello para Tubo Flexible, Tubo Ceja, Tapa Roscada y Contra Fregadero.
