# CF-13

LÍNEA  
CÉSPOL  
FREGADERO

Bote grande tubo flexible 19" con  
Tubo Ceja 4" CON contracanasta  
metálica

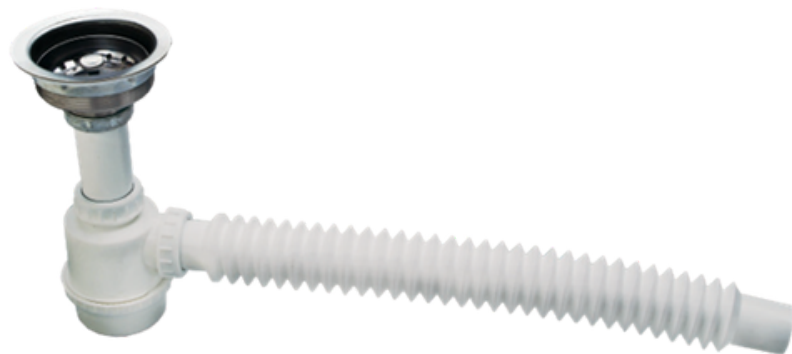
El agua pasa desde el contra fregadero hasta el cuerpo del bote, durante el traslado en el cuerpo del bote ocurre una separación de sólidos y líquidos, ya que gran parte de los desechos sólidos se quedan en el cuerpo del bote y el agua sigue su curso por el tubo flexible hacia el desagüe.

Gracias al diseño del céspol la limpieza de este es más fácil porque puedes abrir el cuerpo del bote sin necesidad de desarmar o desconectar el céspol; retiras los residuos y evitas que se tape el céspol.

- Botes Grande de  $\varnothing 3"$  para Céspol Fregadero
- Tubo Flexible de 19"
- Tubo Ceja de 4"
- Contra canasta Metálica
- Canastilla para Contra canasta
- Tapa Roscada para Bote Grande de  $\varnothing 3"$
- Tuerca para Tubo Flexible, para tubo Ceja y 2 para Contra canasta
- Empaque de sello para Tubo Flexible y Tubo Ceja
- Empaque de sello para Tubo Flexible, T. Ceja, Tapa Roscada y 2 para Contra canasta
